ПРОТОКОЛ ВИПРОБУВАНЬ
Методика виконання випробувань з визначення
робочих характеристик джгутів кровоспинних типу «турнікет»
МВВ 30/80-22

Номер протоколу: № 0386-2-2022
Випробування провели.....: Дейнеко Л. В.
Провідний інженер
Молодцов Д. Е.
Інженер
Перевірив.....: Мамчин Г.Й.
Начальник відділу
Затвердив: Гіндікін А.І.
Начальник НТВЦ
Дата затвердження протоколу.....: 22.07.2022
Кількість сторінок.....: 13 стор.

Назва випробуваної продукції: Турнікет кровоспинний

Модель та/чи тип: СТО-2

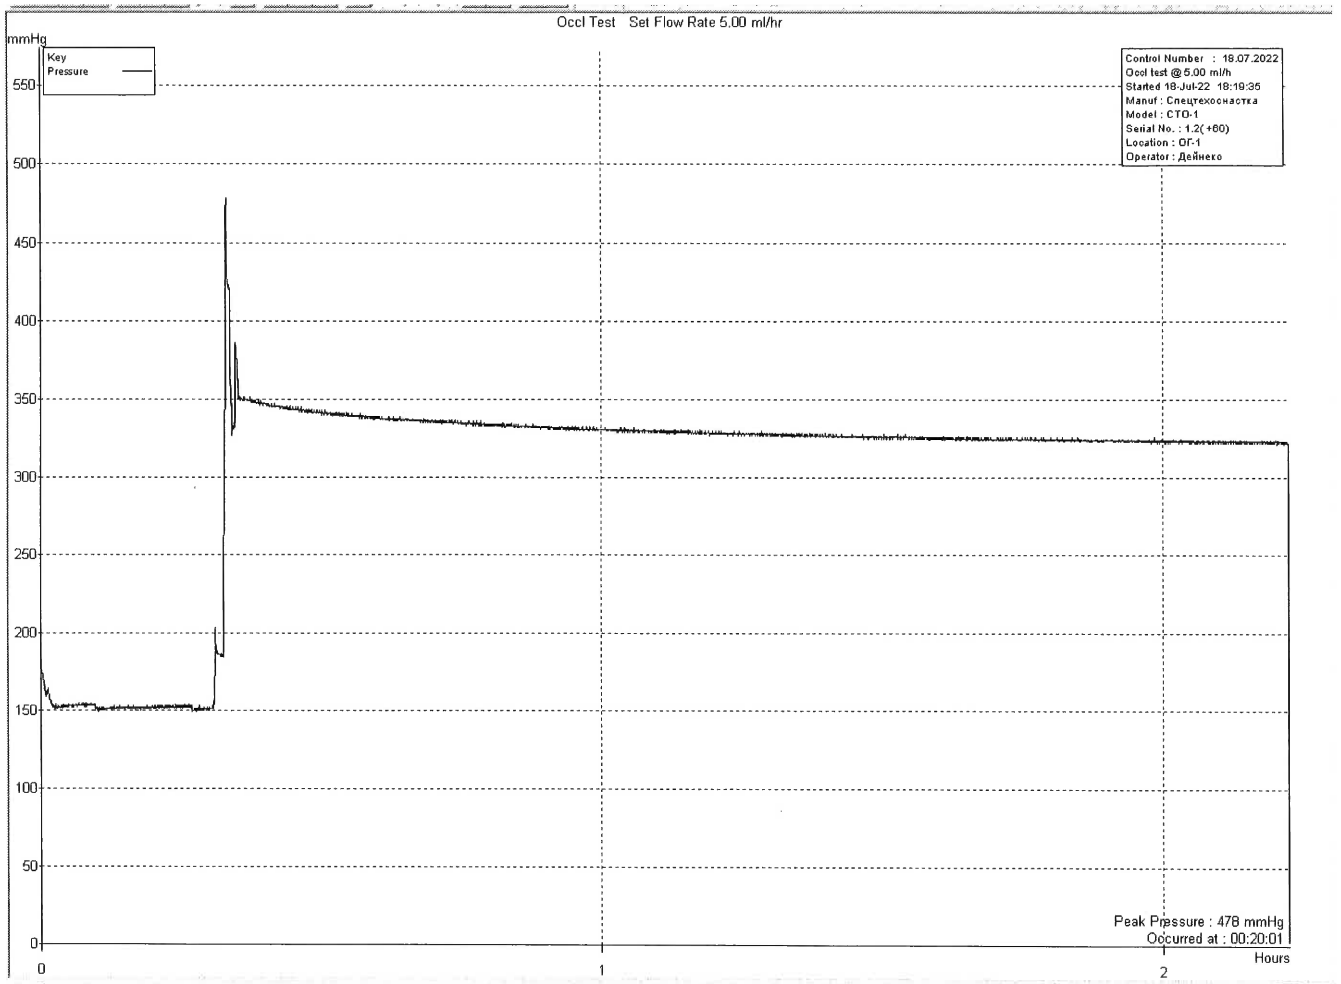
Фотографія 6. Випробування зразка №1.2 (після +60 °С)

Умови довкілля: Атмосферний тиск: 998 гПа; Температура: 23,8 °С; В.в.: 51,0 %

Початковий тиск в оправці: 150 мм.рт.ст
Тиск після затягування липучої стрічки: 192 мм.рт.ст.
Тиск після затягування воротком: 427 мм.рт.ст.
Тиск встановлено на 350 мм.рт.ст.
Залишковий тиск : 322 мм.рт.ст.

Втрата тиску протягом 2-х годин складає 28 мм.рт.ст.

МВВ 30/80-22			
Розділ, пункт НД	Вимоги - Випробування	Результати	Висновки
	Ідентифікація, маркування та документація	Модель СТО-2; див. фотографію маркування; інструкцію надано	–
	Вимірювання геометричних розмірів, (ДхШ), мм	(947х39), мм	–
	Виріб має забезпечити падіння компресійного тиску не більше 50 мм.рт.ст. протягом 2-х годин при накладанні на кінцівку (350 мм.рт.ст.)	Див. Таблицю 1 та Таблицю 2 та Фотографії 5-9	–
	Вимірювання зусилля розриву турнікета, (Н)	1100,83 Н (Див. Фотографію 10)	–

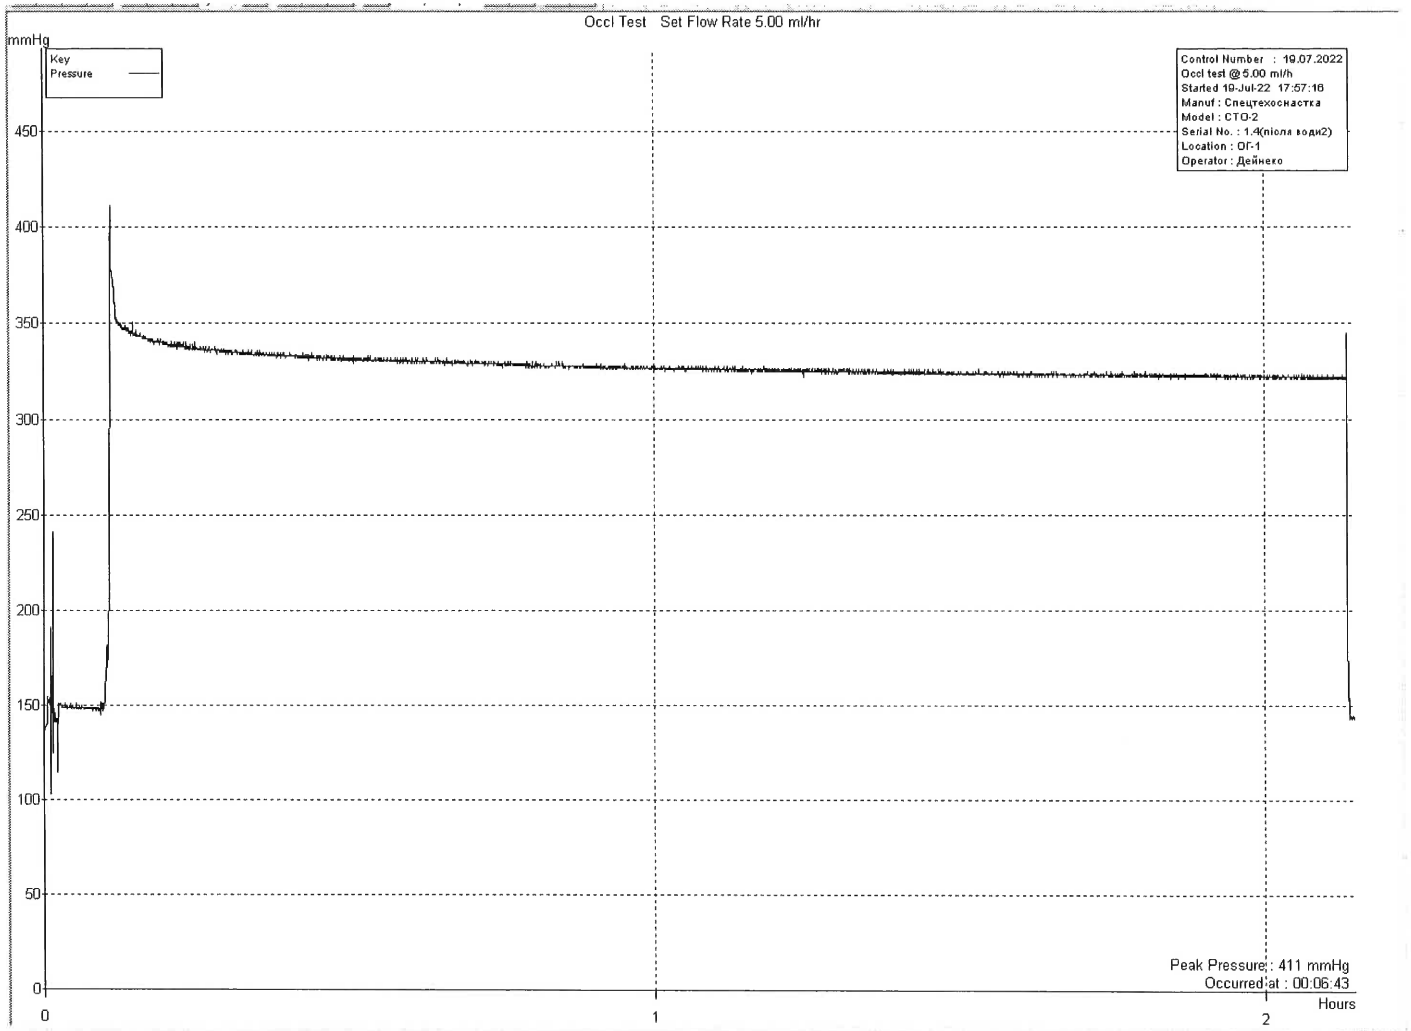
Фотографія 8. Випробування зразка №1.4 (після вимочування у воді протягом 15 хв.)

Умови довкілля: Атмосферний тиск: 998 гПа; Температура: 23,72 °С; В.в.: 56,4 %

Початковий тиск в оправці: 150 мм.рт.ст.

Тиск після затягування липучої стрічки: 178 мм.рт.ст.

Тиск після затягування воротком: 379 мм.рт.ст.

Тиск встановлено на 350 мм.рт.ст.

Залишковий тиск : 321 мм.рт.ст.

Втрата тиску протягом 2-х годин складає 29 мм.рт.ст.

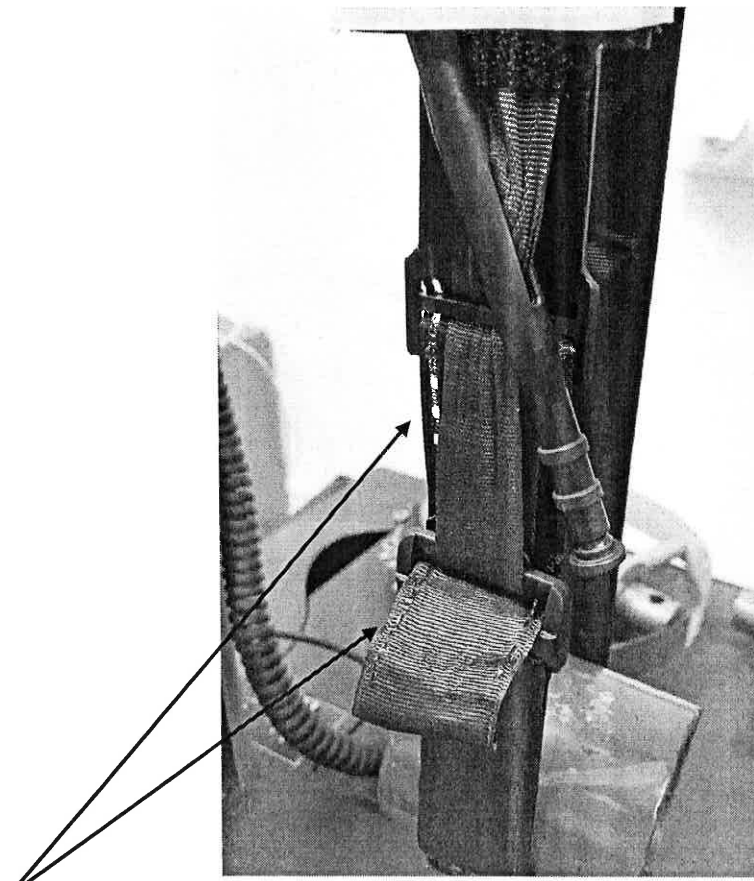
Фотографія 11. Місце розриву зразка після вимірювання зусилля розриву
